FISCHER KIES + BETON AG

Ökologische Begleitplanung 2020

Bericht Nr. 4477

November 2020

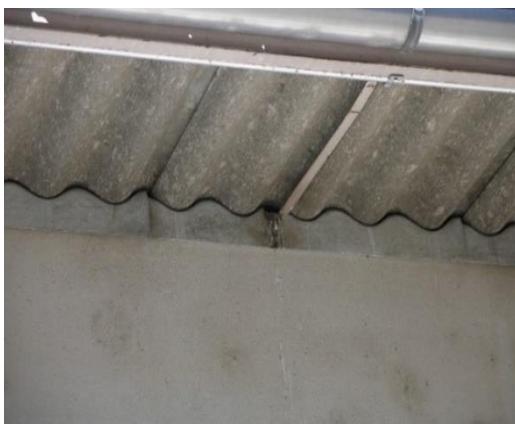
Abbildung 1: Besetzter Mauerseglerbrutplatz am Betriebsgebäude.

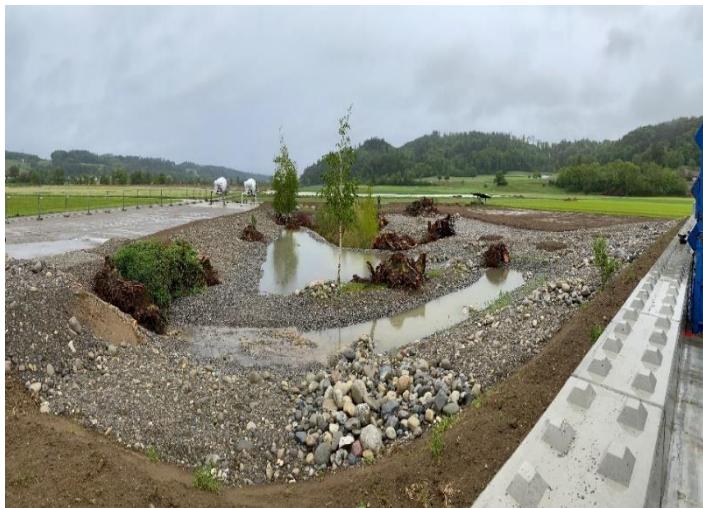
Abbildung 3: Der neue Biotop – Park kurz nach der Fertigstellung am 4. Mai 2020.

Im Frühjahr 2020 wurde nördlich anschliessend an die neue Recyclinganlage ein grosser Biotop – Park mit verschiedenen Lebensräumen erstellt. U.a. Teiche mit unterschiedlicher Tiefe, Flachwasserzonen, eine grosse Kiesfläche, wechselnasse Bereiche und Kleinstrukturen. In den letzten Jahren war es zur Fortpflanzungszeit der Amphibien oft sehr trocken, so dass die meisten Gewässer austrockneten. Ein offener Zufluss führt das Meteorwasser der Recyclinganlage in einen tiefen Teich und sorgt dafür, dass die Gewässer nicht mehr austrocknen. Zudem wurde ein Reservewassertank mit 20 m³ Inhalt erstellt, der notfalls mit einem Pumpwerk die Biotope mit Wasser versorgen kann.

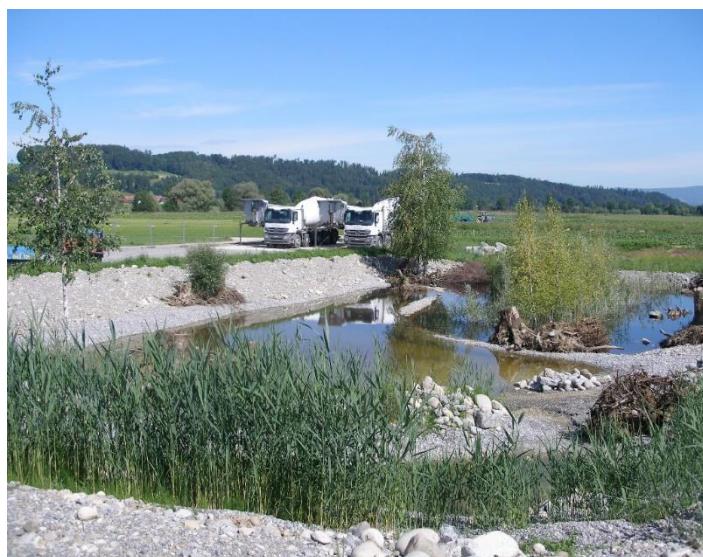
Abbildung 4: Am 12. Juni 2020 hat sich die Vegetation schon gut entwickelt. Die Biotope sind bereits zum Schwerpunktsstandort der Amphibien geworden. Die offenen Kiesflächen schaffen Lebensraum für den Flussregenpfeifer und den Flussuferläufer.

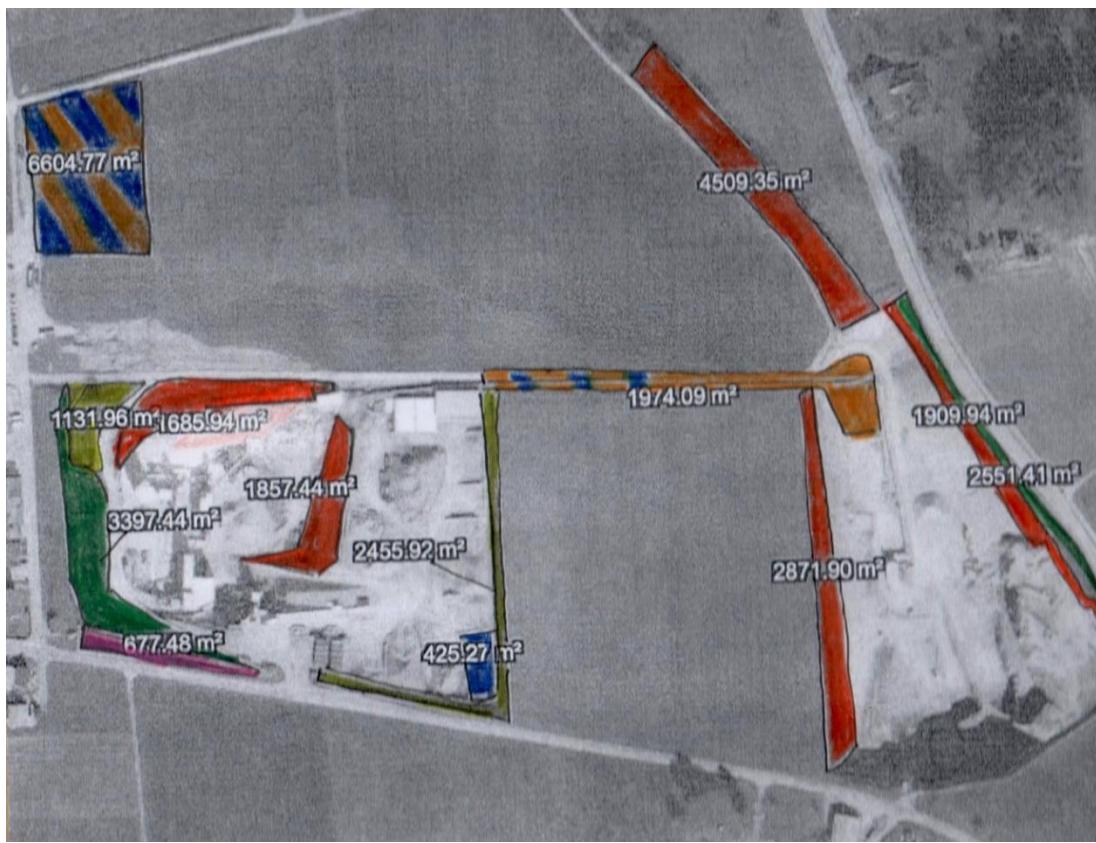
Hecken, Gehölze, Brombeergestrüpp	53 a
	Steile Böschungen mit kiesig-sandigen Rohböden und spärlichem Bewuchs, Pioniergevegetation.	134 a
	Teiche, Weiher, wechselnasse Bereiche, Tümpel, Kiesflächen (u.a. Biotop – Park), periodische Wasserflächen	85 a
	Extensive Wiesen, teils mager und trocken	30 a
	Bunbrache	7 a
Total anrechenbare Flächen		309 a (31 %)

Bewilligte Abbaufäche (Stoltenrain, Etappen 1 und 2)	860 a
Mulz (bereits abgebaut und rekultiviert)	134 a
Total	994 a

Abbildung 6: Übersicht des Kiesgrubenareals mit den für die Branchenvereinbarung anrechenbaren Ausgleichsflächen / Wanderbiotopen. Zustand August 2020. Es handelt sich um grobe Flächenangaben. Quelle: agis.

Es handelt sich um Flächenschätzungen. Durch Umgestaltungen, die Schaffung eines grossen Biotop – Parkes auf Parzelle Nr. 942 und den Abbaubeginn der 2. Etappe am Stoltenrain (Rohböden), die nun als Wanderbiotope angerechnet werden können, ergibt sich eine markante Zunahme der anrechenbaren Wanderbiotope und Ausgleichsflächen. Sobald die rekultivierte Fläche Mulz als vollwertige Landwirtschaftsfläche genutzt werden kann, wird sie nicht mehr in der Flächenbilanz als Abbaugebiet auftauchen.

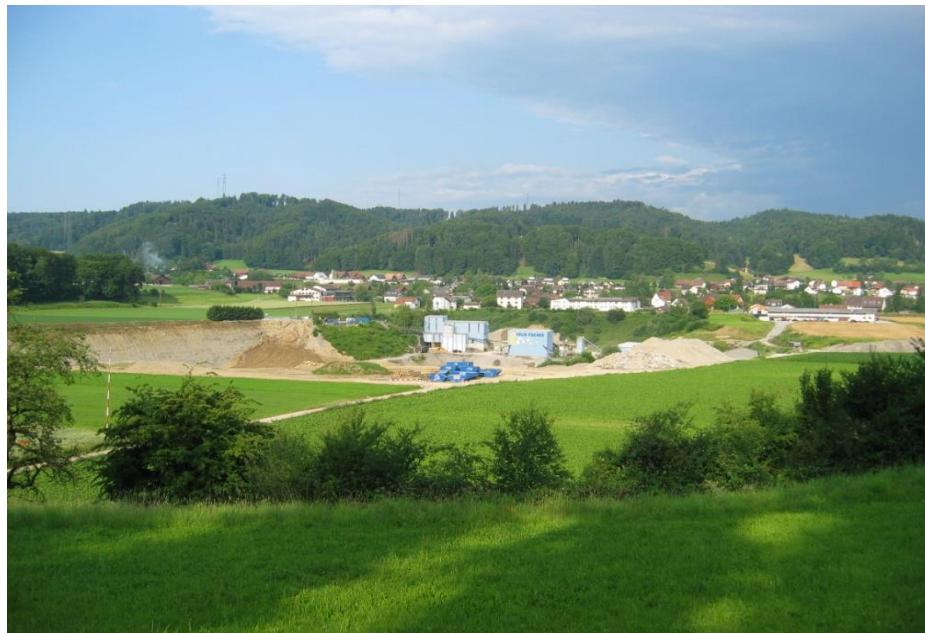
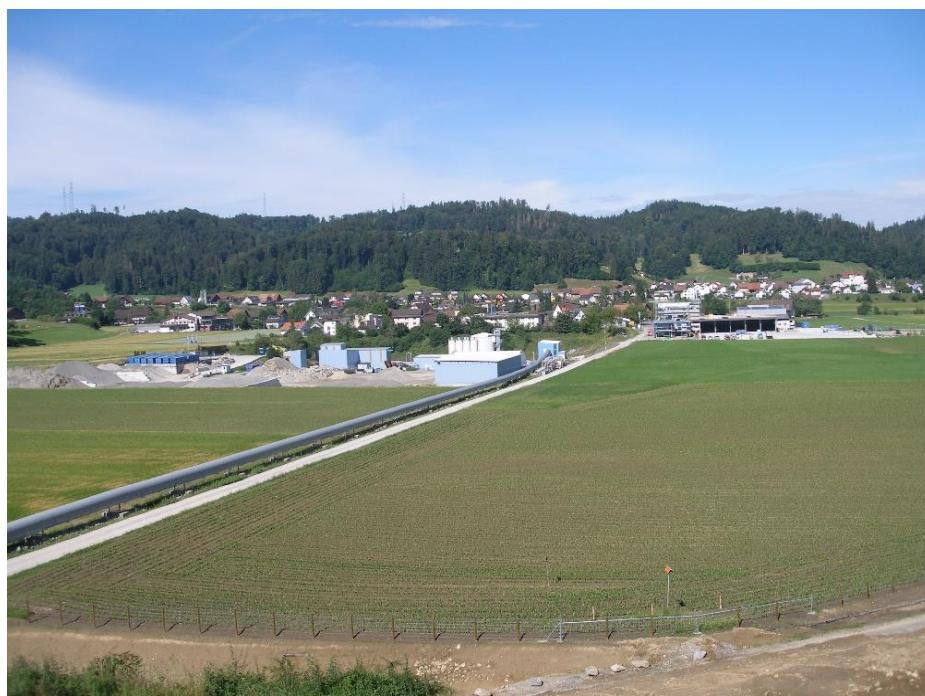
Abbildung 8: Ansicht des Kiesgrubenareals vom Stoltenrain aus, Blickrichtung SW. Oben: Juni 2007; unten 12. Juni 2020. In der Bildmitte: Förderband zum Transport des Abbaumaterials vom Stoltenrain. Das „alte“ Grubenareal dient als Kiesaufbereitungsanlage und Lagerplatz. Rechts im Hintergrund ist das neue Recycling / Betriebsgebäude zu erkennen..

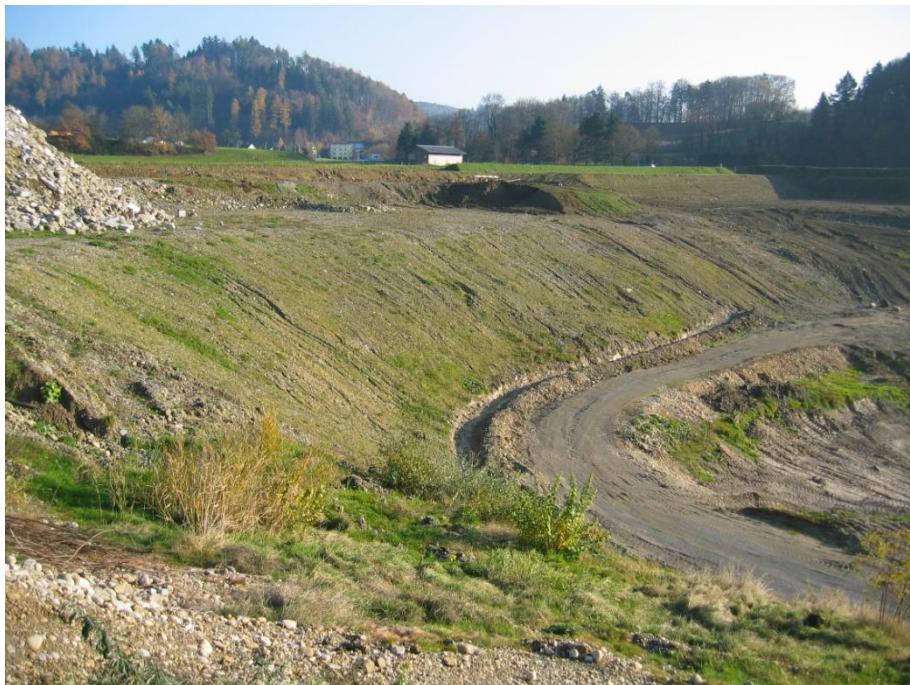
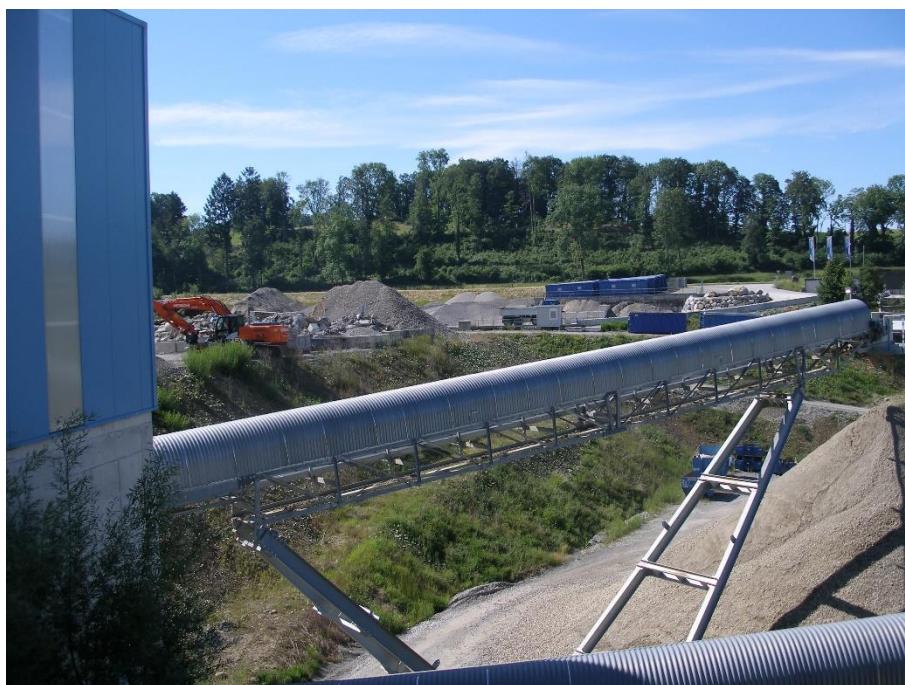
Abbildung 9: Blick vom Lagerplatz im nördlichen Teil der Grube gegen Osten in den Bereich des neuen Kies Lagerplatzes. Oben: Zustand im November 2008; unten: Zustand 12. Juni 2020. Die Rohbodenböschung ist fertiggestellt. Der ursprüngliche Fotostandort musste gegenüber 2008 um ca. 50 m nach Westen verschoben werden.

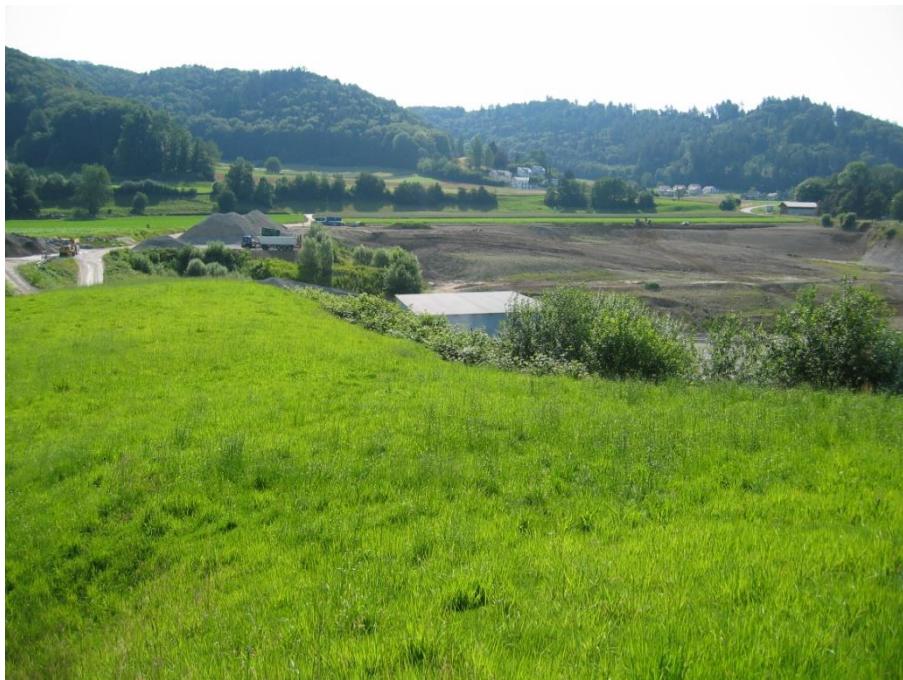
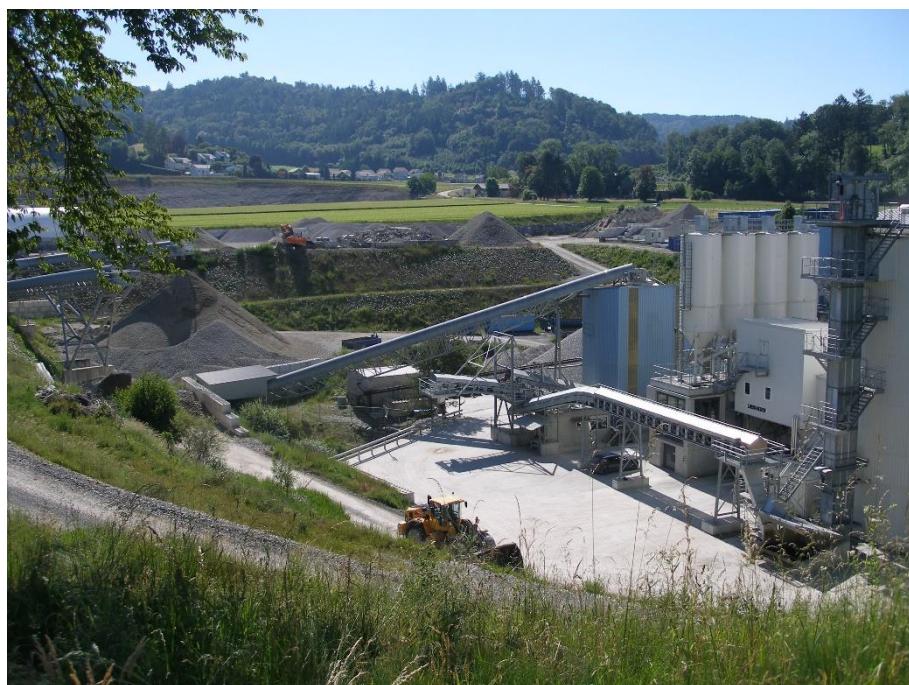
Abbildung 10: Blick vom Rand der ehemaligen Schafweide gegen Osten in die Grube, dem aktuellen Betriebsgebäude. In Bildmitte sind die Böschung vom Kieslagerplatz zum Grubengrund und das Betriebsareal zu erkennen. Im Hintergrund liegt das Abbaugebiet Stoltenrain. Oben: Juni 2007; unten: 12. Juni 2020.

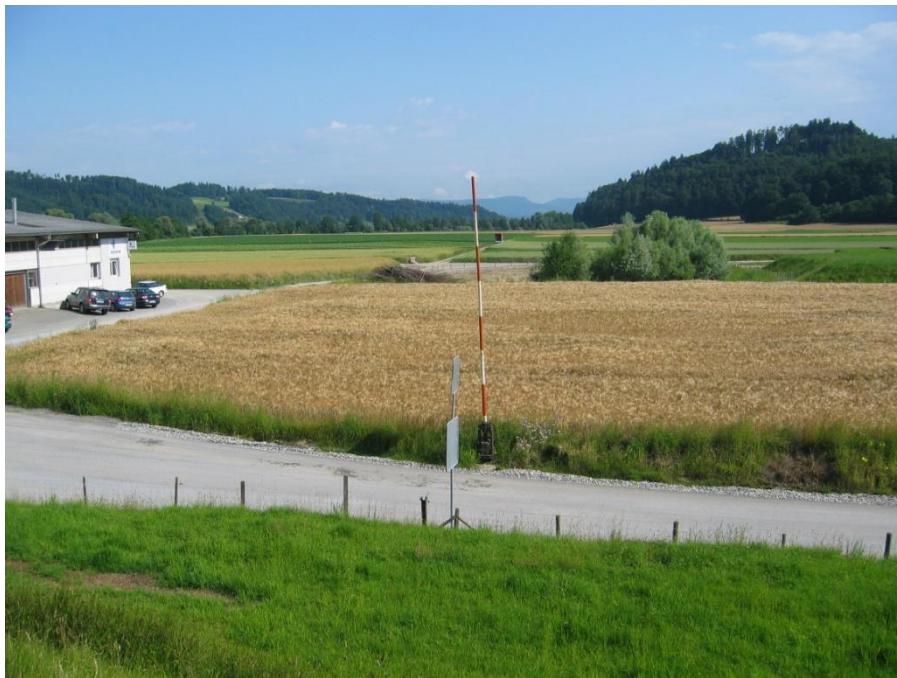
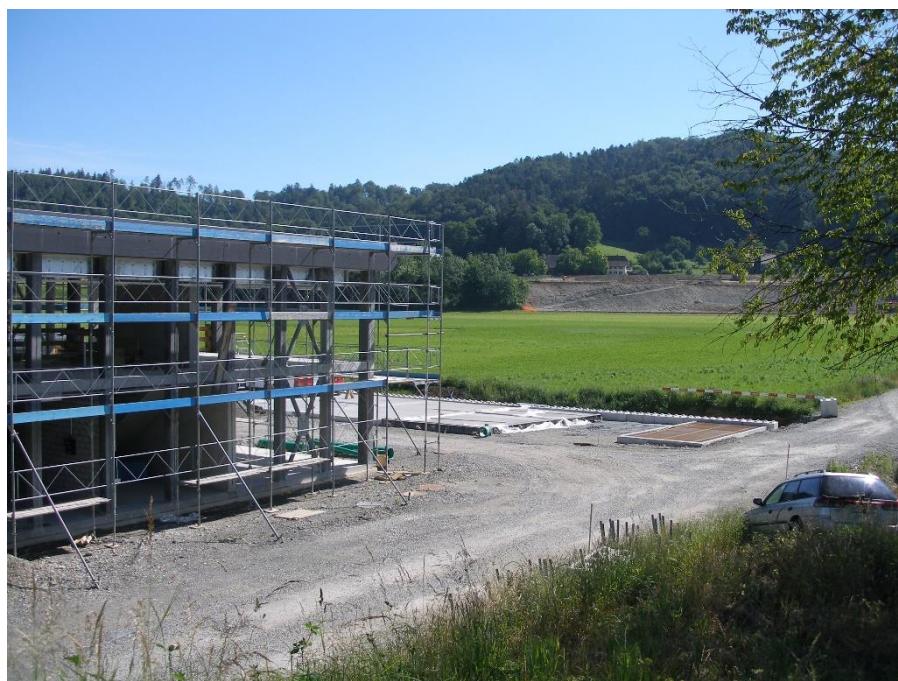
Abbildung 11: Blick vom Rand der ehemaligen Schafweide gegen Norden auf die Parzelle Nr. 942.
Oben: Juni 2007; unten: 12. Juni 2020. Das neue Bürogebäude und die Recyclinganlage sind im Rohbau fertig erstellt.

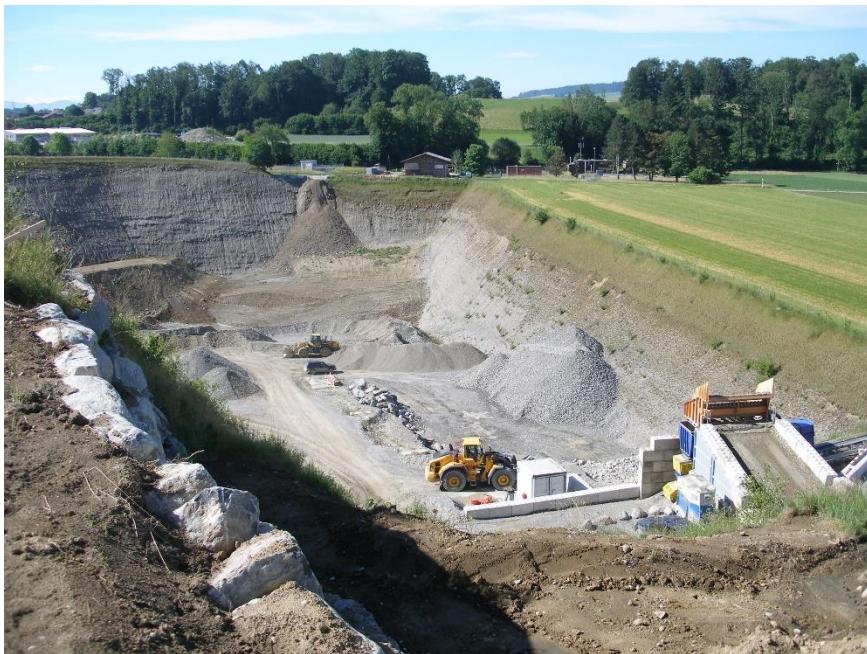
Abbildung 12: Blick am 12. Juni 2020 auf die abgeschlossene 1. Abbauetappe am Stoltenrain . Die Auffüllung und Rekultivierung beginnt, sobald genügend Material dazu vorhanden ist.

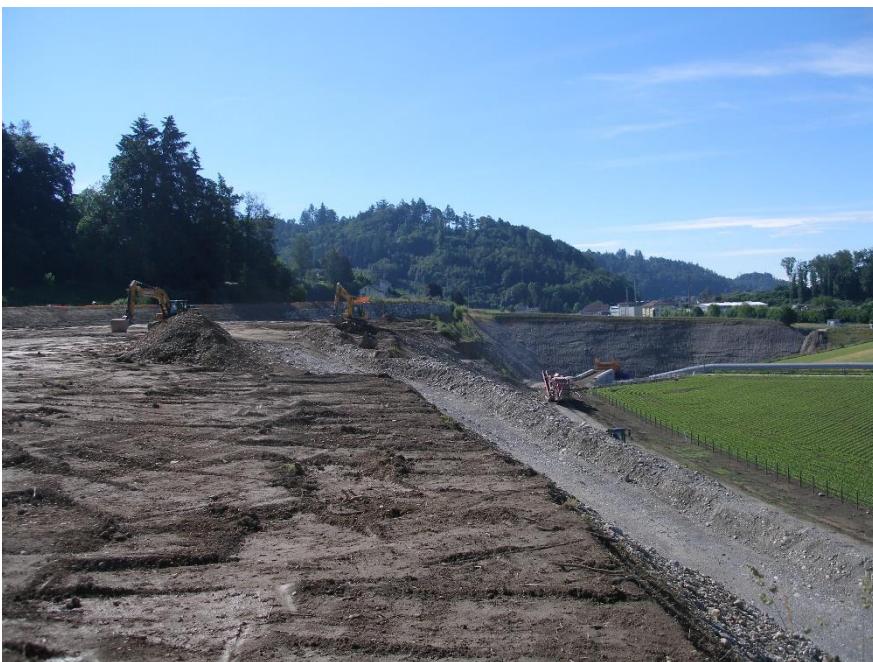
Abbildung 13: Die Vorbereitungsarbeiten für den Abbau der 2. Etappe sind am 12. Juni 2020 voll im Gang.
